# DIE SCHWIND-FRESKEN AUF DER WARTBURG

Ein interdisziplinäres  
Forschungsprojekt zu ihrer  
Erhaltung

# Feuchteanalysen am Mauerwerk des Palas der Wartburg

*Meinhard Landmann, Ernst-Dieter Ganß, Hans-Jürgen Rönicke*

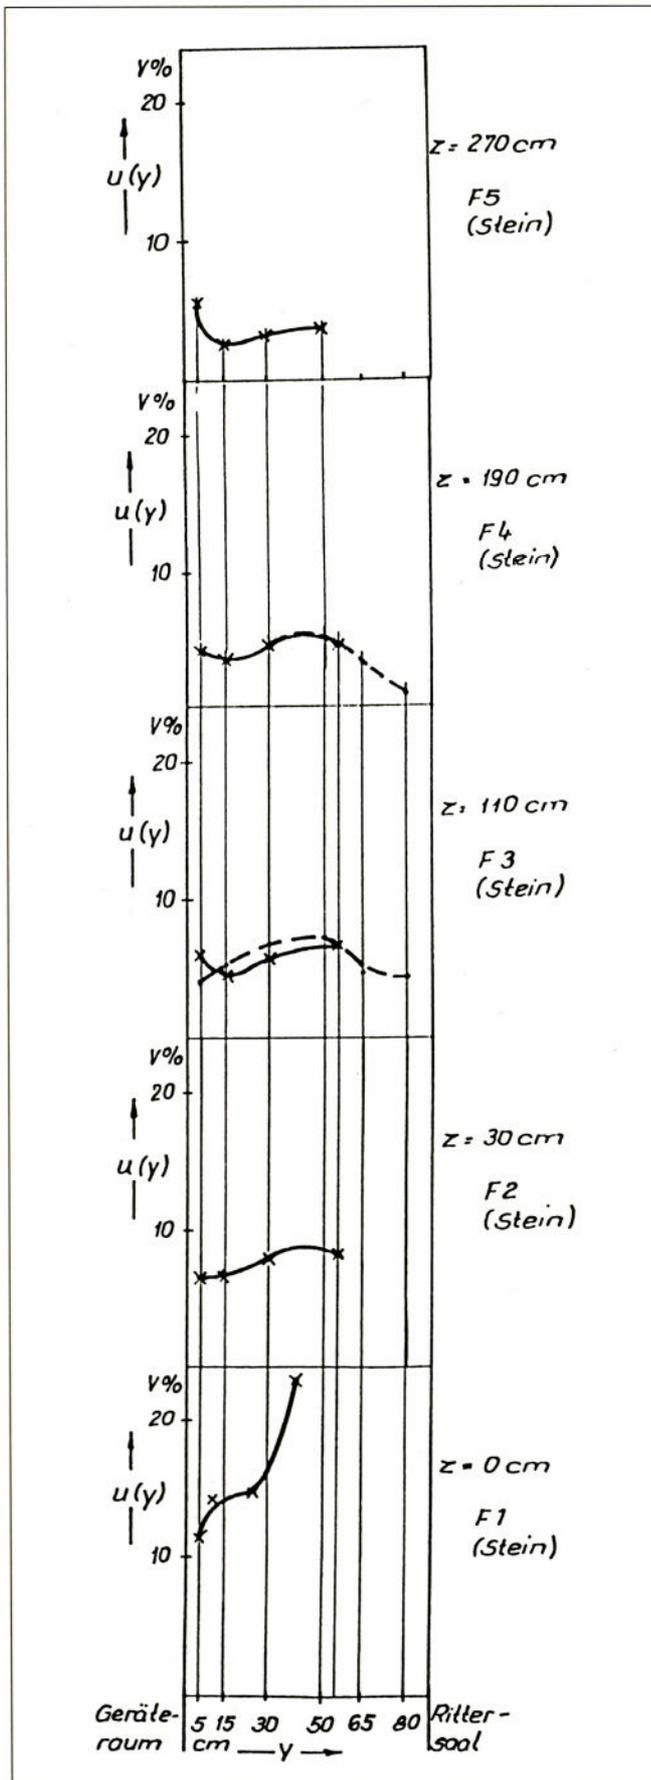
Abb. 189 Wartburg-Palas, Arkadenzwischenwand (Rittersaal): Feuchteverteilung  $u(y)$  für verschiedene Höhen  $z$

Auf Abb. 189 ist die Feuchteverteilung  $u(y)$  der Meßachse F 1 (Höhe = 0 cm) dargestellt. Diese Meßachse mußte vom Schaltraum schräg nach unten in Richtung Nullniveau des Rittersaales geführt werden. Der Winkel betrug ca. 35°. Bei ca. 40 cm horizontaler Tiefe in der Wand wird das Niveau der durch Sickerwasser gefüllten Poren des Felsens erreicht. Dies zeigt sich am großen Anstieg der Feuchte (23%). Das Niveau des Sickerwassers liegt damit ca. 20 cm unter dem Wandfuß.

Abb. 189 zeigt die Feuchteverteilung  $u(y)$  im Wandquerschnitt für die Arkadenzwischenwand im Erdgeschoß zwischen Schalraum und Rittersaal. Zunächst sollen hier die durchgezogenen Linien betrachtet werden. Bei einer Tiefe von 55 cm (Wandmitte) beträgt die Feuchte für die Meßachsen F 2 bis F 5 ca. 8,5 V %, 6,5 V % sowie 3,5 V %. Die Feuchte, bei der noch Kapillarwassertransport effektiv abläuft, liegt bei diesem Sandstein bei > 5 V %. Damit wird bei der Meßachse F 5 die Feuchte im wesentlichen durch die klimatischen Randbedingungen und die Sorptionsisotherme des Sandsteins bestimmt. Kapillar aufsteigende Feuchte dürfte damit nur in den unteren nördlichen Bereichen der Arkadenzwischenwand vorhanden sein. Wasser kann daher heute nur bis etwa 2 m vom Mauerfuß aus aufsteigen.

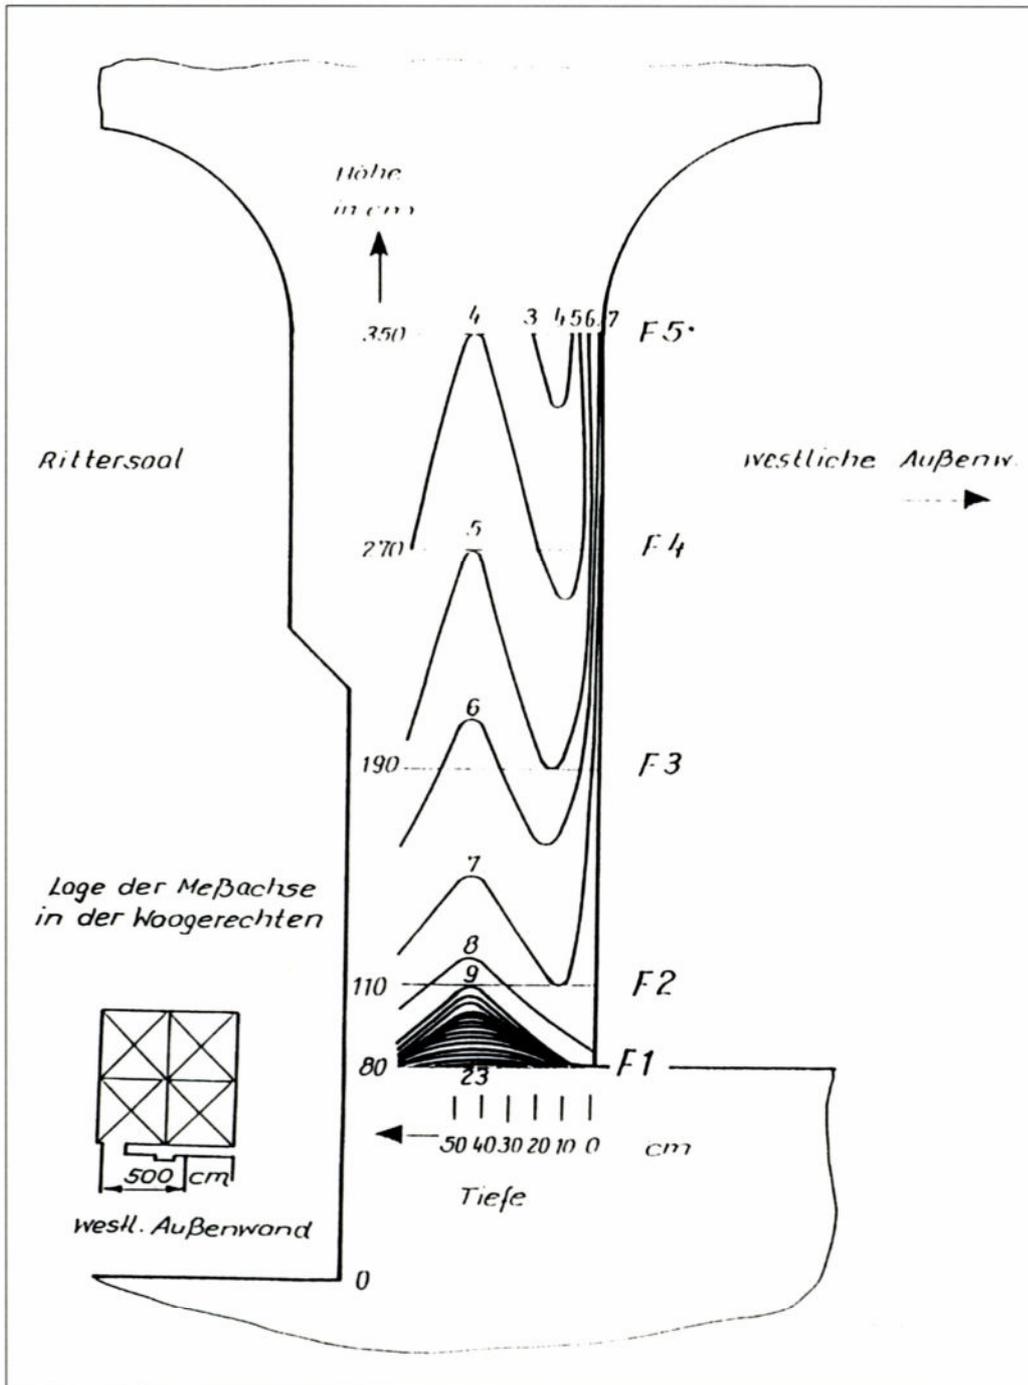
Abb. 193 Wartburg-Palas, Rittersaal/Westwand: Feuchteverteilung (Angabe in V %)

Abbildung 193 (Seite 172) zeigt eine im Rahmen der Meßwertanzahl mögliche Isolinien-darstellung der Feuchte durch den Mauerquerschnitt Rittersaal, Schaltraum, welche sehr instruktiv ist.

Deutlich wird der Feuchteanstieg in Abhängigkeit von den vorhandenen Salzen an Abb. 193 der Isofeuchtedarstellung zwischen Rittersaal und Geräteraum. Hier zeigt sich deutlich eine Feuchtezunahme nach der Oberfläche in den oberen Bereichen zu, genau dort, wo erhöhte Salzkonzentrationen festgestellt und Kristallisationen auf der Oberfläche sogar sichtbar wurden.
