## Kalksteinkonservierung am Westportal des Halberstädter Domes St. Stephan und St. Sixtus

# Feuchteteknische Zustandserfassung des Materialuntergrundes am Westportal des Halberstädter Domes

Ernst-Dieter Ganß

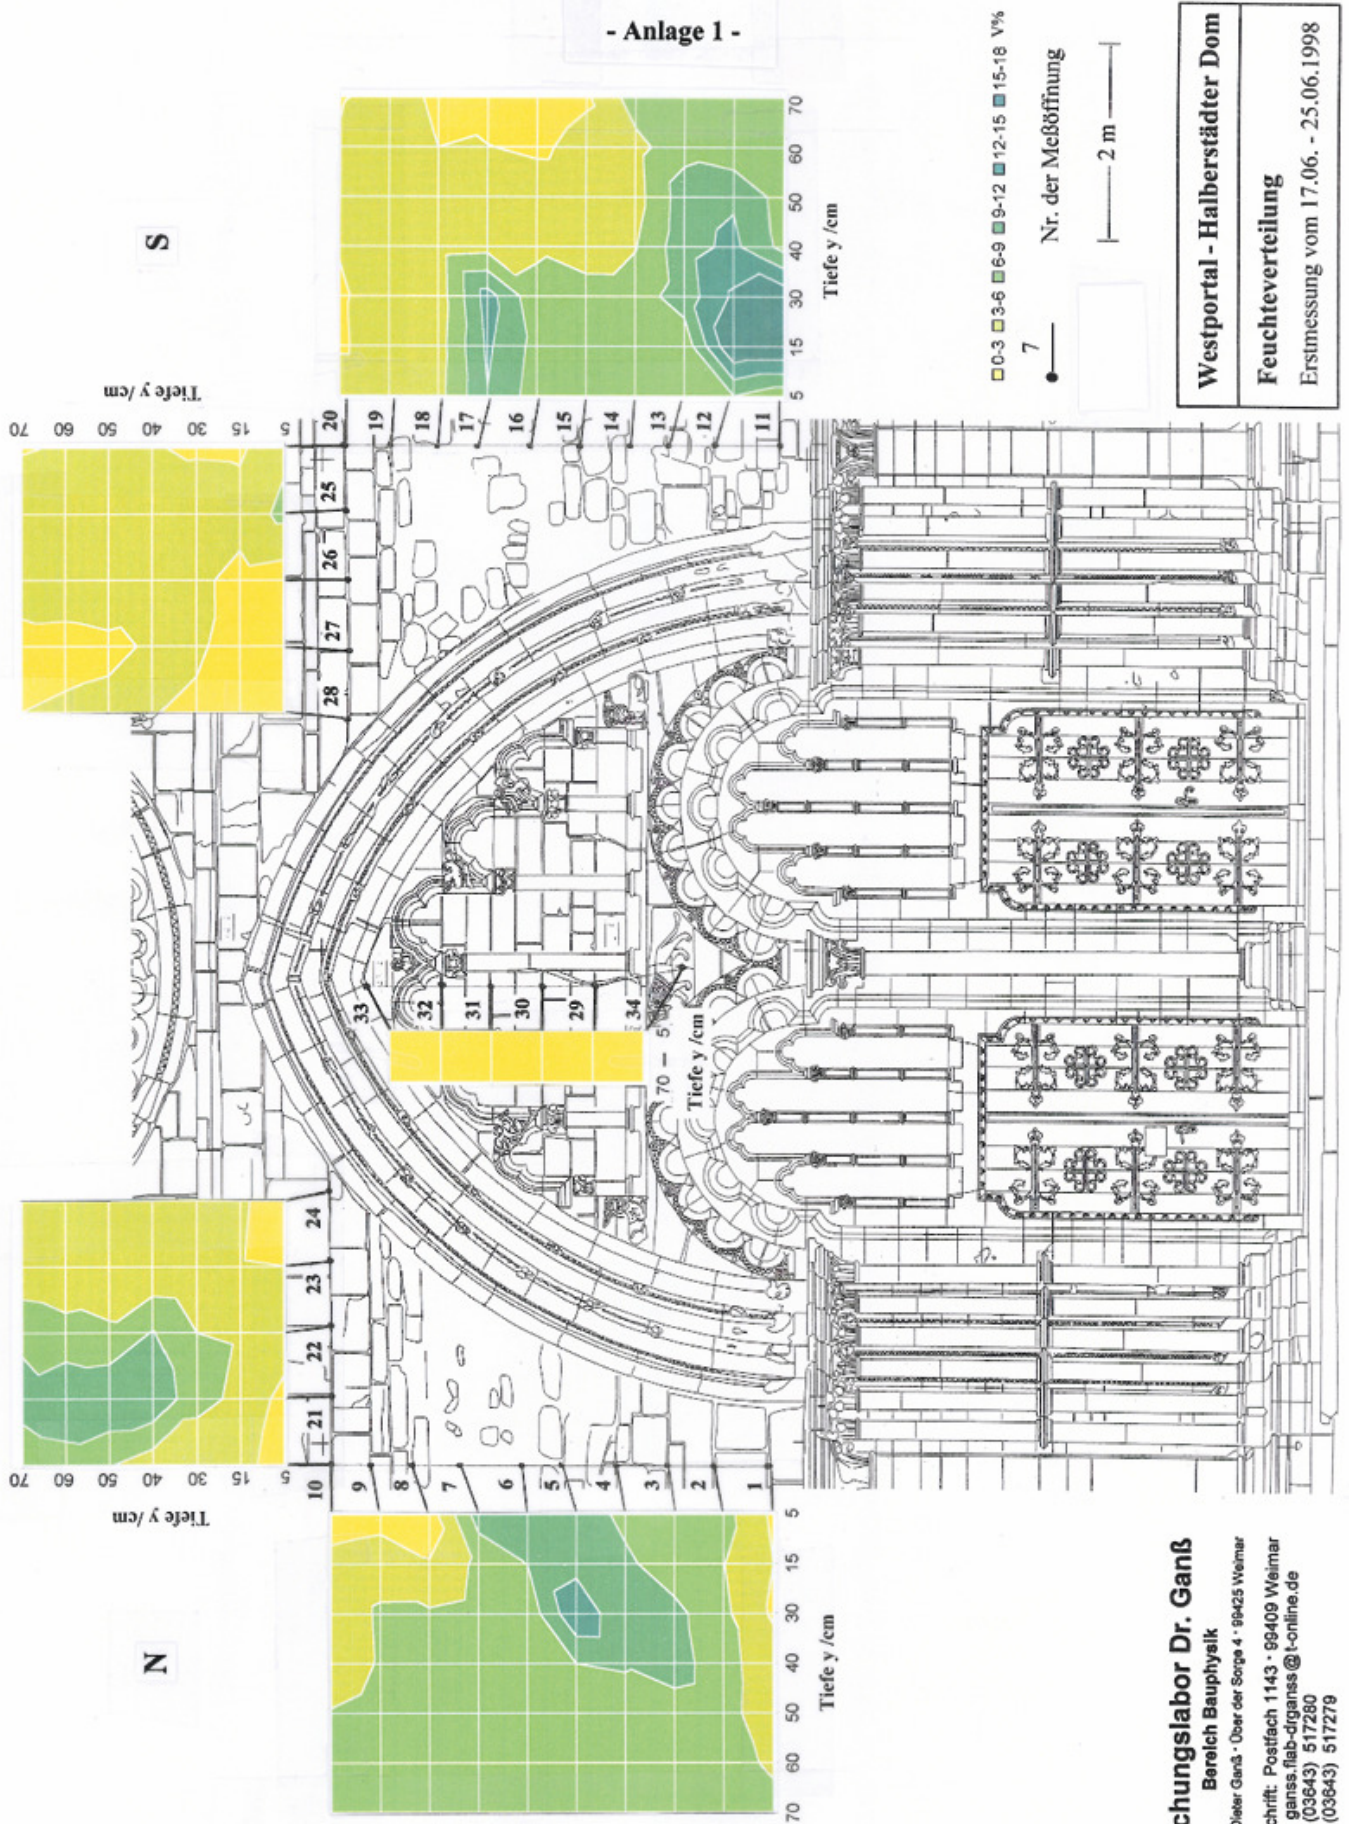
Diese Nester sind in den in Anlage 1 abgebildeten Feuchteverteilungen der den Spitzbogen umfassenden Untersuchungsbereiche deutlich erkennbar. Am nördlichen vertikalen Untersuchungsquerschnitt zeigt sich ein Feuchtenest in Höhe der Meßöffnung Nr. 5 in einer Tiefe  $y = 30\text{cm}$ . Der südliche vertikale Wandquerschnitt läßt partielle Befeuchtungszonen in Höhe der Meßöffnung Nr. 11 und Nr. 12 sowie der Meßöffnung Nr. 17 in einem Tiefenintervall  $15\text{cm} < y < 30\text{cm}$  erkennen. Gleichfalls sind Feuchtenester an den geteilten horizontalen Querschnitten erkennbar. Am südlichen horizontalen Untersuchungsbereich markiert sich nur an der Mauerwerksoberfläche ein Nest bei der Meßöffnung Nr. 25. Der nördliche horizontale Querschnitt hingegen zeigt eine in der Tiefe sehr ausgeprägte Befeuchtungszone bei der Meßöffnung Nr. 21.

Im Gegensatz dazu zeigt die Feuchteverteilung im Bogenfeld keine partiellen Zonen aus Fassadenbefeuchtungen. Alle Meßwerte liegen innerhalb der gelb markierten Isofläche  $0\text{V}\% < u < 3\text{V}\%$ .

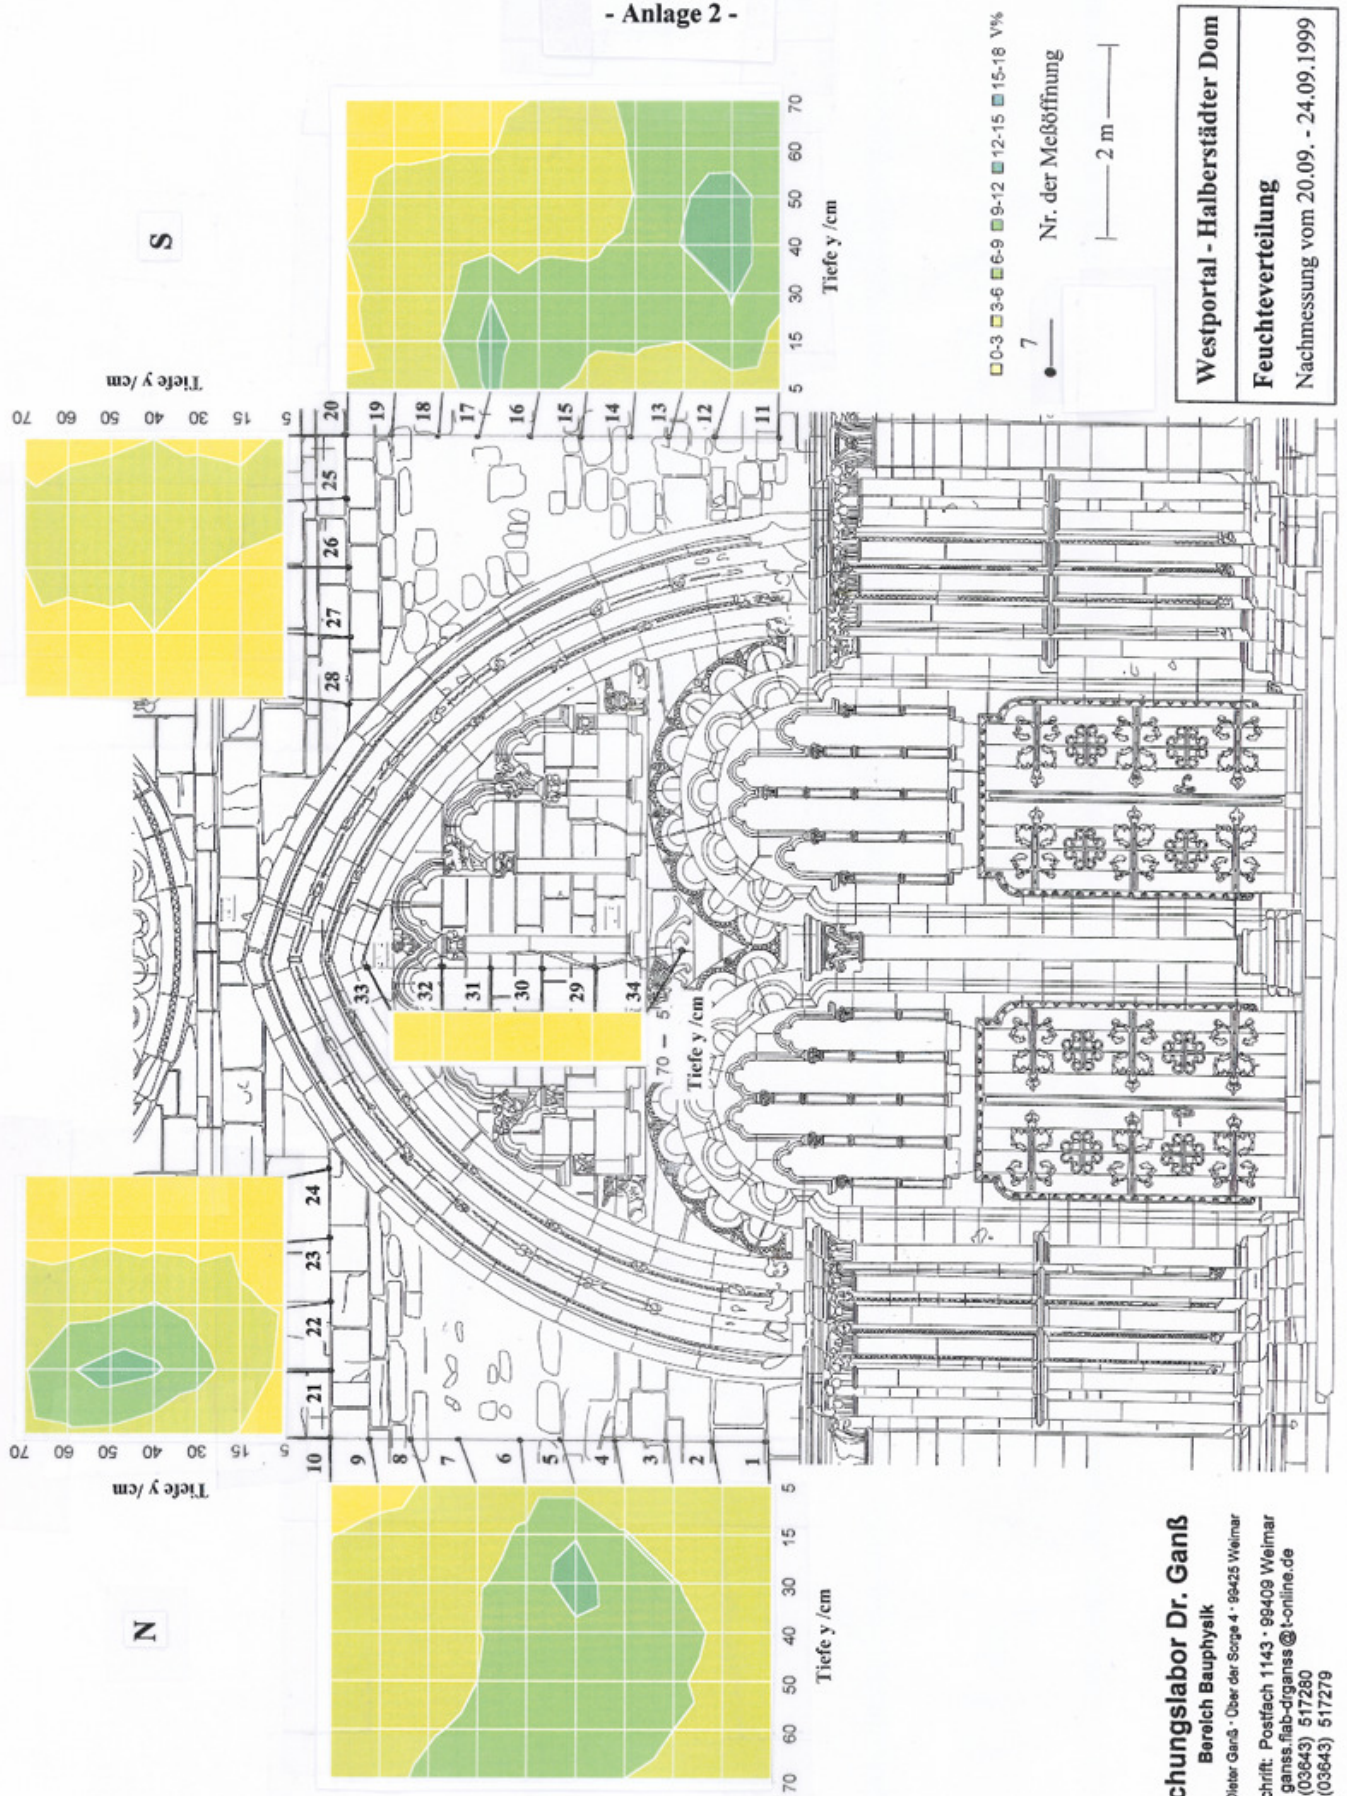
Die Verteilungen der Nachmessung in Anlage 2 zeigen außerhalb des Bogenfeldes eine deutliche Zunahme der gelben Isoflächen, welche trockenes Mauerwerk charakterisieren. Am Westportal hat sich die Feuchte im Bereich der Nester erkennbar reduziert. Beispielsweise ist das Feuchtenest in der Meßöffnung Nr. 5 und Nr. 21 zurückgegangen. Dies ist an den hellgrünen Isoflächen zu erkennen. Jedoch ist das Feuchtenest weiterhin in der oberflächennahen Zone vorhanden. Auffällig ist in diesem Zusammenhang die Zunahme der Feuchte an der untersten Meßöffnung Nr. 1, einem Steinquader über der Kämpferplatte der Portalsäulen. Die veränderte Wasserführung hat hier offenbar eine Verschlechterung der Feuchtesituation verursacht! Die Nachmessung am südlichen Wandquerschnitt zeigt beim oberen Feuchtenest in der Meßachse Nr. 17 eine geringe oberflächennahe Reduzierung der Feuchte. Das untere Feuchtenest in der Meßöffnung Nr. 11 und Nr. 12 ist dagegen erheblich zurückgegangen. Die Feuchtenester am waagerechten Querschnitt sind nur wenig verändert. Alle o.g. Veränderungen in den Feuchteverteilungen werden auf die Verlängerung der Wasserspeier am Satteldach des Zwischenbaues zurückgeführt.

Es ist jedoch festzuhalten, daß die konstruktiven Maßnahmen zum Feuchteschutz des Westportales nicht ausreichend sind, da weiterhin Fassadenbefeuchtungen an den außerhalb des Spitzbogens liegenden Untersuchungsbereichen auftreten. Das Mauerwerk kann nicht austrocknen und der Schadensprozeß wird nicht unterbunden.

Die Nachmessung der vertikalen Feuchteverteilung im Bogenfeld bestätigen die Feststellung der Erstmessung, daß hier keine partiellen Befeuchtungszonen existieren.

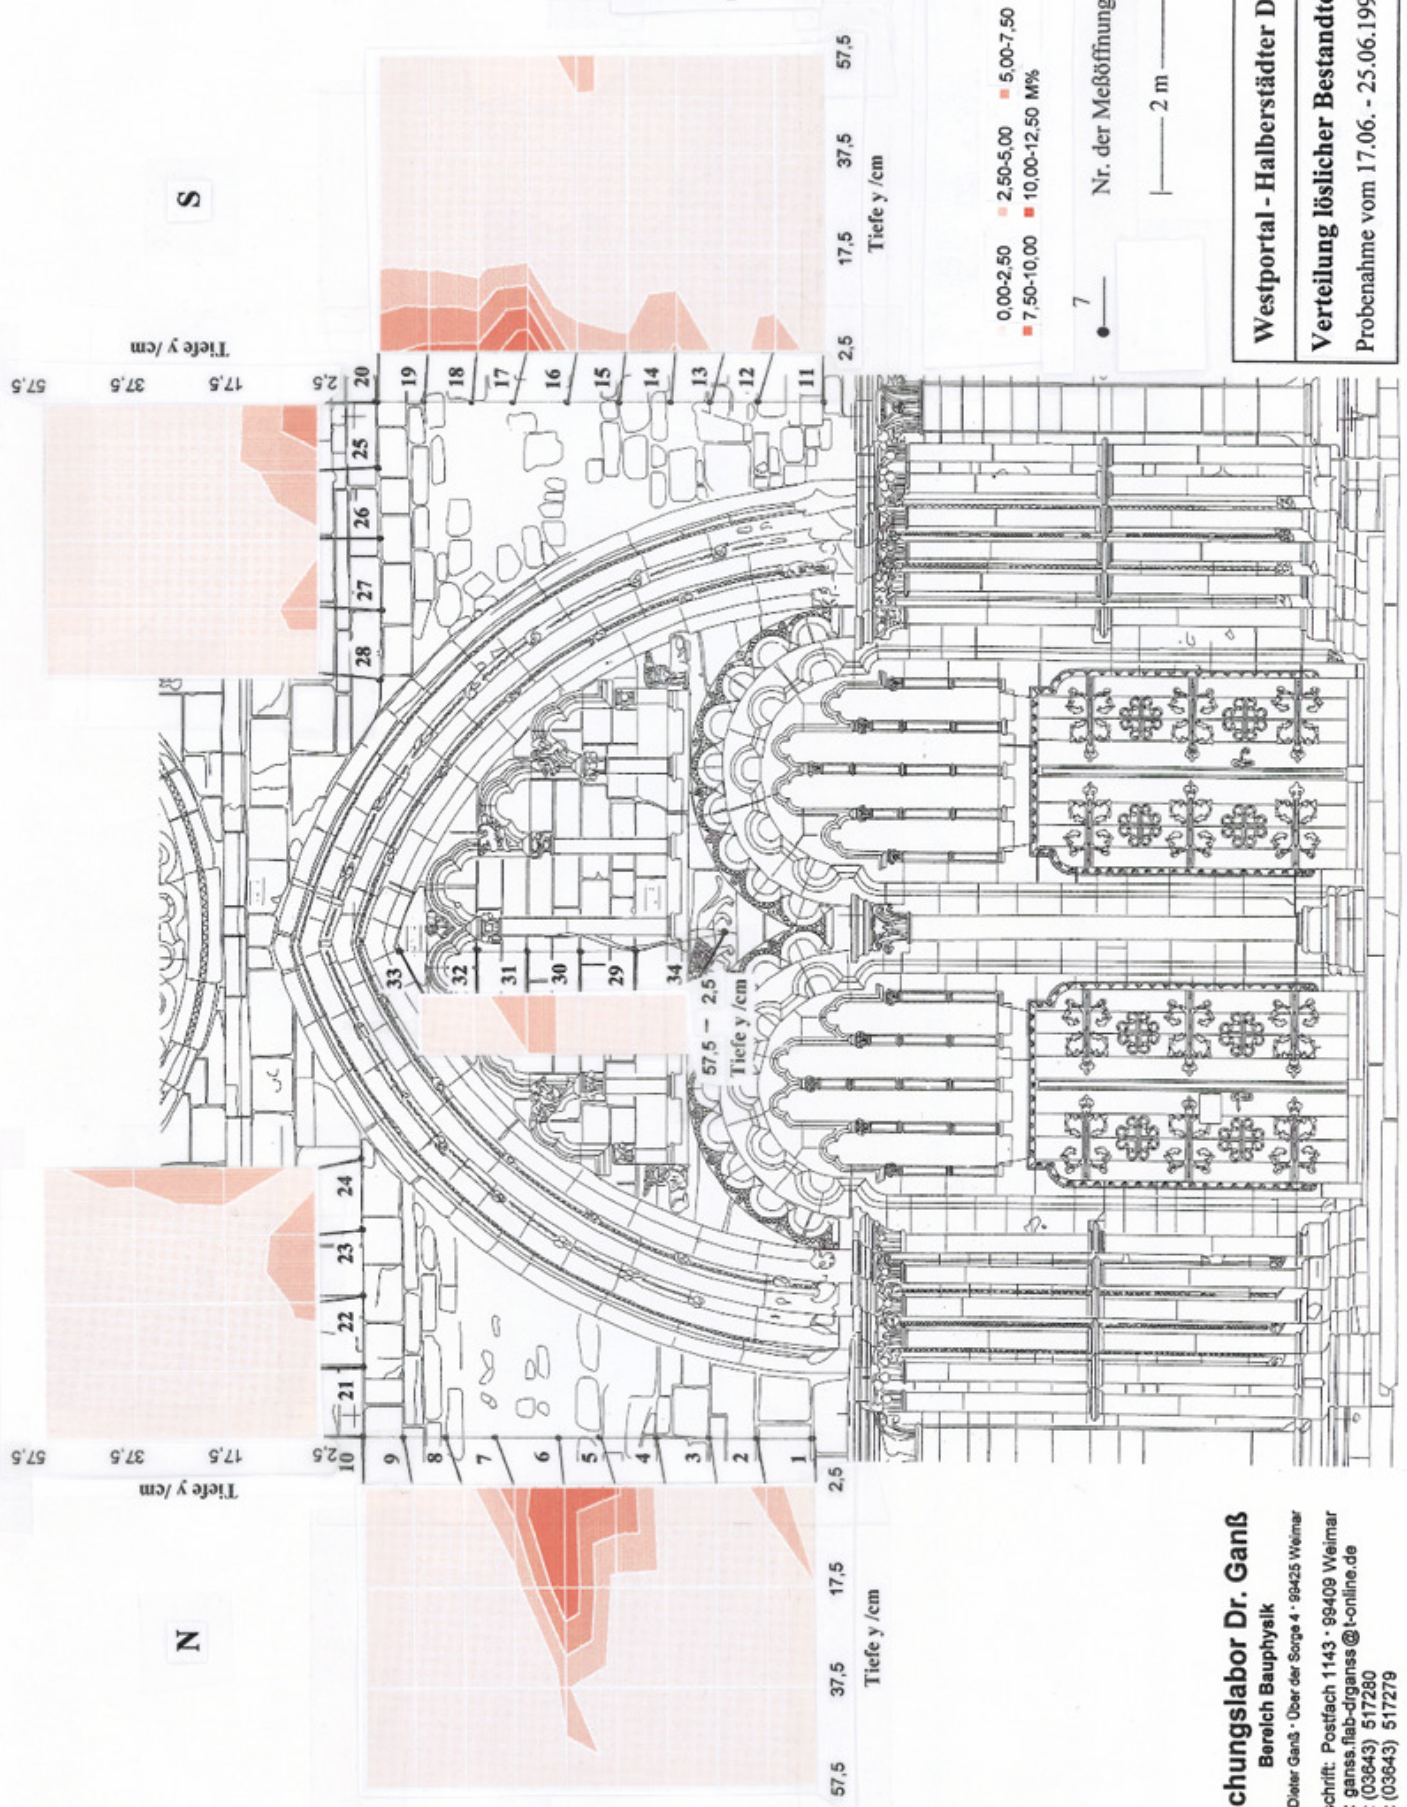
- Anlage 3 -

Bei Betrachtung der Feuchteverteilungen in Anlage 3 ist jeweils ein Bereich am nördlichen und südlichen Untersuchungsquerschnitt markant. Diese Zonen sind fast deckungsgleich mit den Feuchtenestern des nördlichen und dem oberen Feuchtenest des südlichen Querschnittes. Weiterhin ist auch die Ausdehnung in der Tiefe mit der Größe der o.g. Feuchtenester stimmig. Damit sind die vor den Nestern befindlichen Fassadenflächen in Übereinstimmung mit der Nachmessung als stationäre Feuchteintragsbereiche eindeutig charakterisiert. Die anderen Absorptionsflächen sind vermutlich von der Windströmung abhängig und verursachen nur temporäre Feuchtenester.
