# DIE SCHWIND-FRESKEN AUF DER WARTBURG

Ein interdisziplinäres  
Forschungsprojekt zu ihrer  
Erhaltung

# Feuchteanalysen am Mauerwerk des Palas der Wartburg

*Meinhard Landmann, Ernst-Dieter Ganß, Hans-Jürgen Rönicke*

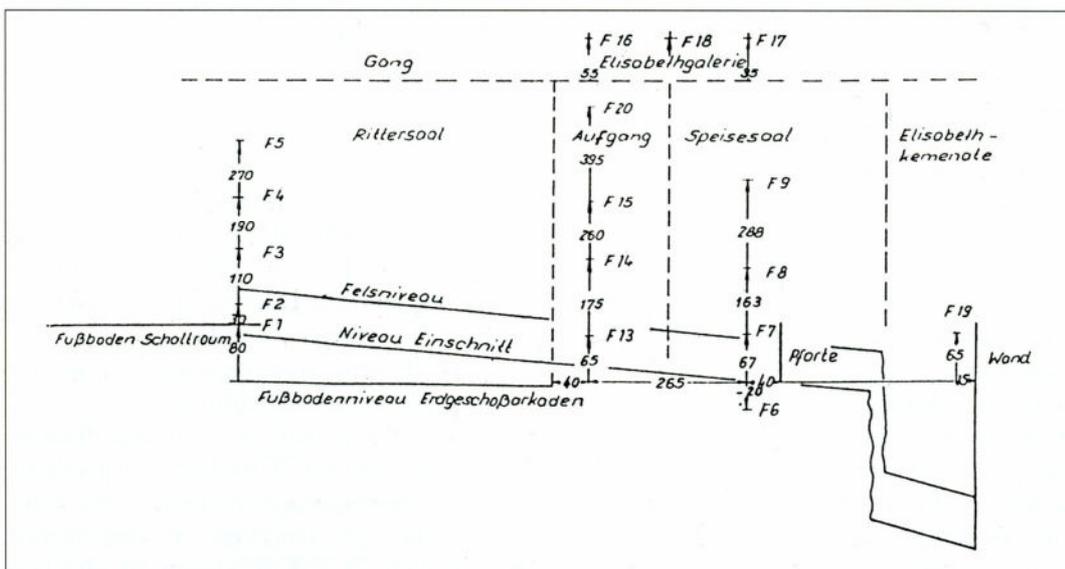
Abb. 188 Lage der Meßpunkte aus Richtung Erdgeschoßarkaden (Angaben in cm)

Es handelt sich um eine Tiefenverteilung in der Wand in 65 cm über dem Arkadengangniveau südlich der anderen Achsen und stellt einen Vergleichswert für die aufsteigende Feuchte dar, wenn das Hofniveau schon deutlich abgefallen ist.
